وزارت صنعت، معدن و تجارت

دفتر امور بهداشت، ایمنی، محیط زیست و انرژی

کتابچه درس آموزی از حوادث

جلد اول

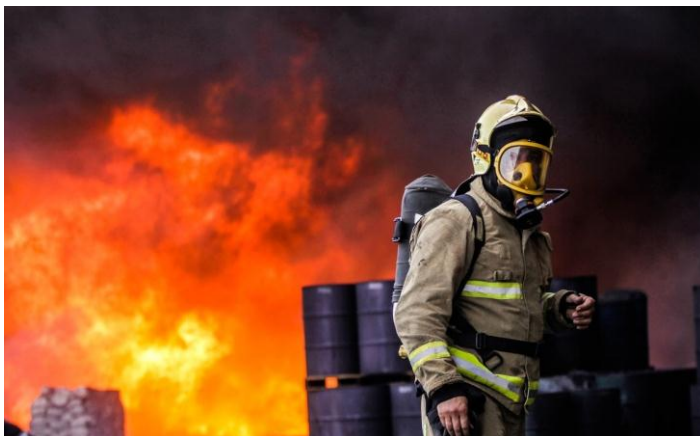
به دلیل قطع گاز یکی از شرکت‌ها در فصل زمستان قرار بر این بوده است که مازوت به عنوان سوخت جایگزین طی چند مرحله به این شرکت تحویل داده شود. پس از تخلیه آخرین محموله به داخل مخازن شرکت، مشعل بویلرها دود سفید رنگی متصاعد نموده و خاموش می‌گردد. بررسی اولیه نشان داد که مازوت شرایط طبیعی نداشته و دارای بوی تندی می‌باشد. پس از اطلاع رسانی به شرکت پالایش و پخش و نمونه برداری، آلودگی سوخت از طرف شرکت پالایش و پخش تایید می‌گردد. با درخواست کارخانه، شرکت حمل کننده سوخت شروع به تخلیه مخزن می‌کند. در حین تخلیه مخزن سوخت مازوت منفجر می‌گردد و منجر به کشته و زخمی شدن چندین نفر از کارگران می‌شود. مسئولین کارخانه بلافاصله با آتش نشانی و اورژانس تماس گرفته و پس از حدود یک ساعت آتش مخزن مهار می‌شود.

علت اولیه حادثه: ایجاد جرقه و آتش گیری مخزن مازوت

مشکلات برون سازمانی و تحویل شدن مازوت آلوده ورودی به شرکت و متفاوت بودن خواص آن مانند اشتعال پذیری، نقطه شعله زنی

- الزام جهت حضور پرسنل HSE در تمامی اقداماتی که در آن سوخت جابجا می‌گردد از جمله بارگیری، حمل و نقل و تخلیه سوخت
- ایجاد سیستم مدیریت تغییر در HSE و آگاه‌سازی پرسنل نسبت به اهمیت موضوع مدیریت تغییر (در شرایطی که ماهیت یک سوخت مشکوک تشخیص داده شود، لازم است تدابیر ایمنی و بهداشتی جدی اتخاذ گردد تا نوع ماده دقیقاً مشخص شود و خطرات آن شناسایی گردد)
- رعایت کلیه مفاد دستورالعمل‌های ایمنی قرارداد
- نمونه برداری از سوخت هنگام تحویل کارخانه و نگه داری آن جهت استفاده‌های آتی

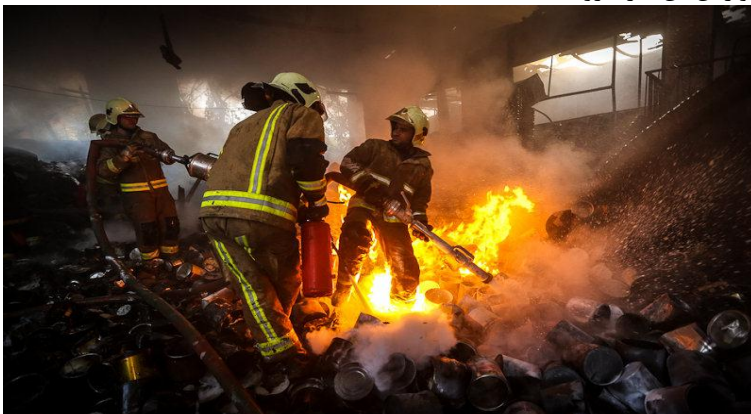
در ساعت ۱۹:۳۰ شب به علت قطع مکرر جریان برق منطقه در دستگاه پودرسازی و خردکن اختلال به وجود آمده و در نتیجه آتش سوزی حاصل می شود. در این حادثه کارگر دچار سوختگی شدید و دو کارگر دیگر دچار سوختگی جزئی می شوند. خسارت زیادی به دستگاه های مذکور وارد شده و مقدار زیادی از مواد اولیه کارخانه از بین می رود.

براساس اظهارات شواهد آتش سوزی به دلیل اختلال در دستگاه های پودرسازی و خردکن به دلیل قطع پیاپی جریان برق ایجاد شده و به دلیل عدم کارایی کپسول های اطفاء حریق مهار آتش سوزی با مشکل مواجه می گردد.

کپسول‌های آتش نشانی که برای این صنعت خریداری شده بودند، قابلیت خاموش کردن و جلوگیری از گسترش حریق را نداشته بلکه بر گسترش و میزان عوارض آن نیز افزودند.

- استفاده از سیستم اتصال به زمین (ارتینگ) و تست میزان مقاومت چاههای ارت بر طبق برنامه‌های مدون
- استفاده از سیستم‌های صوتی اعلان حریق جهت آگاهی هر چه سریعتر از وقوع آتش سوزی به همراه استفاده از سایر آشکارسازها
- انتخاب کپسول آتش نشانی مناسب بر اساس فاکتورهایی هایی مانند نوع مواد سوختی، نوع آتش سوزی، حجم مواد سوختی و پراکندگی مواد سوختی
- استفاده از کپسولهای اطفاء حریق پودری جهت مهار کردن آتش سوزی نوع الکتریکی (E)
- برگزاری دوره‌های آموزشی مدون و متوالی کار با وسایل اطفاء حریق

- بازرسی برنامه ریزی شده سیستم‌های توزیع برق بوسیله کارشناسان ایمنی بر طبق چک لیست
- تعیین زمان حضور بموقع هر کدام از سازمانهای آتش نشانی و اورژانس در صورت وقوع آتش سوزی بر اساس شاخص هایی چون فاصله، وضعیت دسترسی و نوع جاده
- برگزاری دوره‌های آموزشی کمک‌های اولیه

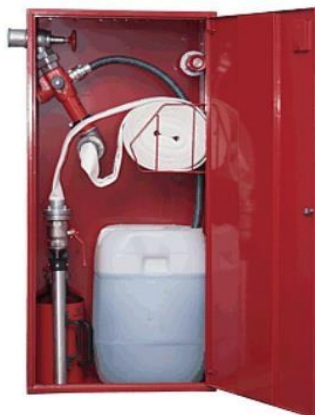
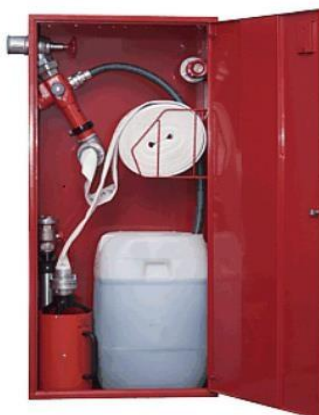
در بعد از ظهر یک روز کاری به علت قطع و وصل مکرر جریان برق منطقه، سیستم‌های الکتریکی یک دستگاه پودر سازی و خردکن دچار اختلال شده و دستگاه آتش می‌گیرد. در این حادثه کارگران اقدام به خاموش نمودن حریق نمی‌نمایند اما کپسول‌های حریق و فرآیند اطفاء موثر واقع نمی‌شوند. در نهایت حریق در نقطه مبدأ اطفاء نشده و گسترش پیدا می‌کند. در این حادثه تعدادی از کارگران دچار سوختگی شدید و خسارت زیادی به تجهیزات وارد و مقدار زیادی از مواد اولیه کارخانه از بین می‌رود.

قطع و وصل مکرر جریان برق باعث ایجاد اختلال در دستگاه شده و در نهایت منجر به آتش سوزی آن می‌گردد. در این دستگاه سیستم خاصی جهت کنترل جریان ورودی وجود نداشته و با توجه به سطح تماس زیاد قطعات ریخته شده در داخل دستگاه، حریق به سرعت انتشار می‌یابد. در این حادثه علت زمینه‌ای ایجاد حریق ضعف وضعیت ایمنی اتصالات الکتریکی دستگاه بوده است. در این حادثه قطع و وصل مداوم جریان برق به عنوان عامل شروع کننده یا Initiating Mechanism شناخته می‌شود اما علت ریشه‌ای حادثه نایمن بودن سیستم الکتریکی دستگاه و مجهز نبودن آن به سیستم محافظ یا قطع کننده اتوماتیک می‌باشد. عدم کارایی کافی کپسول‌های اطفاء حریق منجر به عدم مهار به موقع آتش سوزی و نهایتاً گسترش دامنه حادثه می‌شود.

- کافی نبودن تعداد کپسول‌های اطفاء حریق نسبت به میزان بار سوختی موجود در صنعت
- عدم تناسب بین نوع ماده اطفایی و نوع مواد سوختنی
- عدم وجود انواع مختلف از کپسول‌های اطفاء متناسب با نوع ماده سوختنی (به عنوان مثال پودر و CO_2)
- آموزش ناکافی کارگران در خصوص استفاده از کپسول‌های اطفاء
- کارایی ضعیف کپسول‌ها در اثر افت فشار و یا سایر مشکلات فنی

- طراحی و برآورد تعداد کپسول مورد نیاز با توجه به بار سوختی، نوع مواد سوختی، حجم مواد و پراکندگی مواد سوختی
- بررسی دوره‌ای کپسول‌ها به خصوص کپسول‌های پودری (به منظور افزایش کارایی و عدم ایجاد کلوخ در کپسول‌های پودری، بهتر است به صورت دوره‌ای کپسول تکان داده شود)
- تعبیه کپسول‌های مختلف متناسب با نوع ماده سوختنی در یک محوطه تا بر حسب نوع ماده سوختنی کپسول مناسب انتخاب گردد
- استفاده از سیستم‌های قطع کننده جریان الکتریسیته در صورت ایجاد شرایطی که باعث اختلال در عملکرد دستگاه‌ها می‌شود
- آموزش کارگران در خصوص نحوه اطفاء حریق و اقدام مناسب در شرایط اضطراری
- استفاده از سیستم اتصال به زمین (ارت) و تست میزان مقاومت چاه‌های ارت بر طبق برنامه‌های زمانی مدون

- استفاده از سیستم‌های صوتی اعلان حریق جهت آگاهی هر چه سریع‌تر از وقوع آتش سوزی به همراه استفاده از سایر آشکارسازها
- بازرسی برنامه ریزی شده سیستم‌های برقی دستگاه‌ها بر طبق چک لیست و تعمیر و نگهداری به موقع

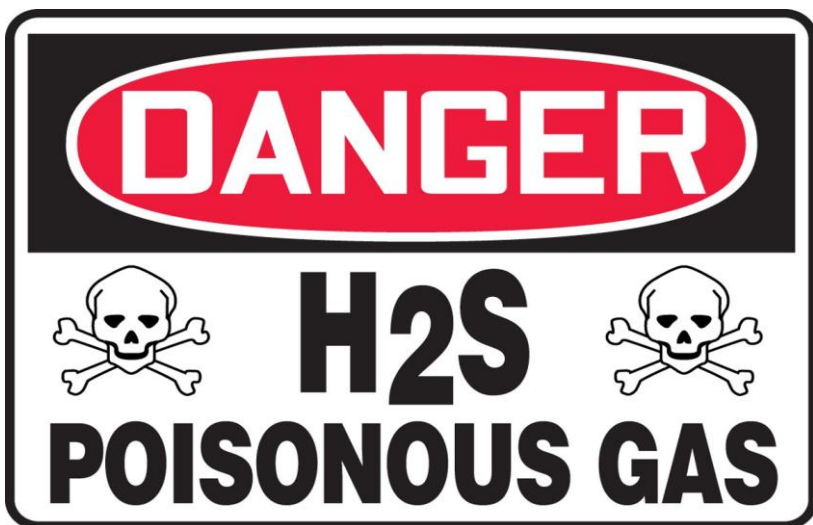
در اثر تعویض پمپ ورودی به مخزن خمیر کاغذ یک صنعت کاغذسازی، گاز سولفید هیدروژن آزاد شده و سه نفر از کارگران در اثر تنفس گاز کشته می‌شوند. بررسی نشان داد که به دلیل پوسیدگی و ماندگاری خمیر کاغذ در مخزن و مسدود بودن مسیر خروج گاز در مخزن، گاز سولفید هیدروژن تجمع پیدا نموده و به محض باز شدن شیر خروجی گاز، سه نفر از کارگران تعمیرکار به دلیل استنشاق گاز منتشر شده فوراً در اثر خفگی جان خود را از دست می‌دهند.

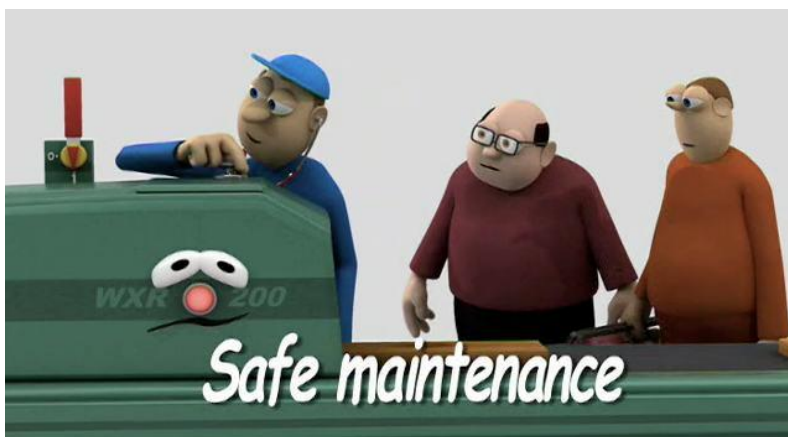
به خارج از مخزن جهت بسته بندی در گونی‌های مخصوص هدایت می‌شود. یکی از کارگران در حالی که پمپ کف کش خاموش است، بدون اطلاع رسانی به سایر کارگران جهت نظافت وارد مخزن قیر می‌شود. بعد از مدتی یکی دیگر از کارگران پمپ را روشن می‌نماید و کارگر داخل مخزن با استفاده از نردبانی که در کنار شفت الکتروپمپ تعبیه شده به سمت بالای مخزن حرکت می‌کند، در حین بالا آمدن شلوار کارگر بوسیله شفت الکتروپمپ گیر افتاده و نهایتاً باعث اصابت سر کارگر به شفت و کشته شدن کارگر می‌شود.

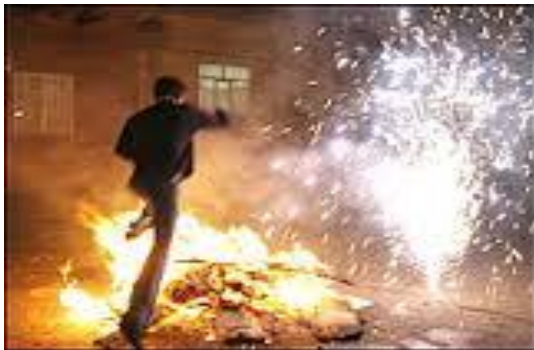
به‌اشتباه از کپسول آب و گاز استفاده نموده است و باعث تشدید و گسترش شدید آتش‌سوزی در انبار می‌شود. درنهایت حریق به سایر واحدهای مجاور کارخانه از جمله انبار مواد اولیه و سالن تزریق پلاستیک سرایت نموده خسارات مالی زیادی به صنعت مذکور وارد نموده است.

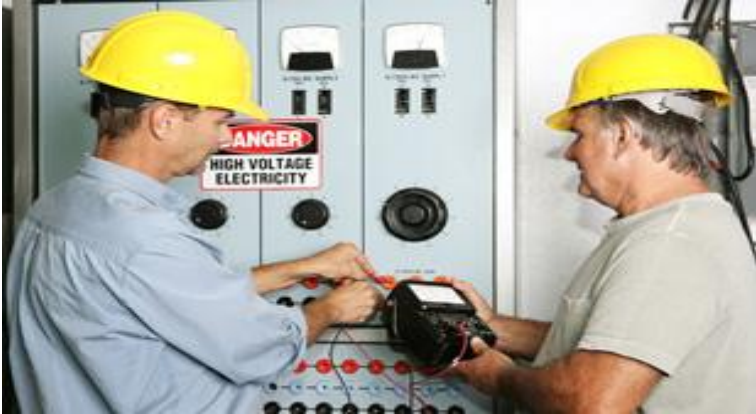
اپراتور وقت باسکول در یک کارخانه ذغالشویی پس از قطع برق ناگهانی، اتاق فرمان را مطلع می‌کند. پس از آن مسئول شیفت به همراه مسئول برق و یک خدماتی به منظور بررسی علت قطعی برق به محل حادثه اعزام می‌شوند. که در کنار تیر برق ۲۰ کیلو ولتی با جنازه یکی از همکاران خود را که دچار سوختگی شدید ناشی از برق گرفتگی شده، روبرو می‌شوند این در حالیست که بررسی‌های

دقیق تر نشان داد فرد متوفی خارج از مسئولیت محوله از تیر برق به دلائل نامعلوم بالا رفته و اقدام به قطع سیم ارت نموده و دچار برق گرفتگی شده است.

علت اولیه حادثه: تماس قسمت‌های محافظت نشده بدن فرد با سیم حامل جریان برق و عبور جریان برق از بدن موجب برق گرفتگی شده است.

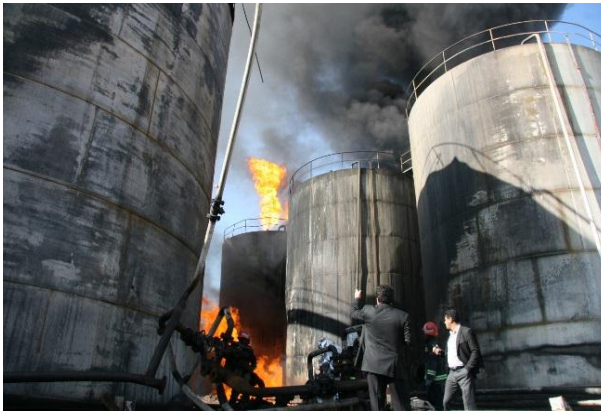
شهری، امکان اتصال به تجهیزات آتش‌نشانی صنعت میسر نشد. بنابراین آتش‌نشانان مجبور شدند به‌منظور برداشت آب از مخزن ۲۵۰۰۰ لیتری شرکت، چاله‌ای در مقابل آن حفر نموده و آب مخزن را در آن تخلیه کنند و برای اطفاء استفاده نمایند. پس از گذشت مدت‌زمانی از شروع حادثه به دلیل خنک‌سازی نامناسب مخازن مجاور، نشر گرمای تابشی، موجب مشتعل شدن مخازن مجاور نیز شد و دود ناشی از آتش‌سوزی تا شعاعی در حدود ۵ کیلومتر انتشار یافت. درنهایت پس از فعالیت حدود ۳۰ دستگاه خودرو نشانی عملیات اطفاء حریق و ایمن‌سازی محیط پس از دو روز صورت گرفت.

علت اولیه: انجام کار گرم نایمن (جوشکاری) در اطراف مخازن حاوی میعانات

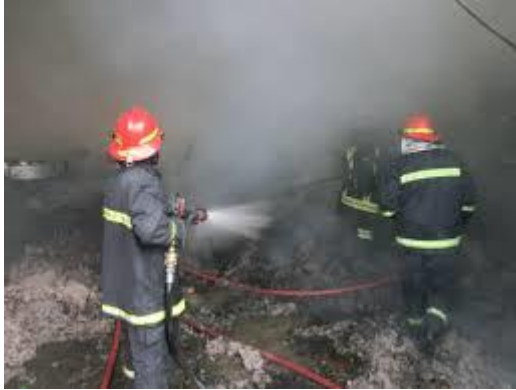
که مشغول اطفاء حریق بوده‌اند دچار عوارض تحریکی و مسمومیت با گازهای سمی منتشرشده ناشی از سوختن نایلون می‌شوند.

علت اولیه: آتش گرفتن ناگهانی نوارهای نایلون موجود در دستگاه چاپ در هنگام انجام عملیات چاپ

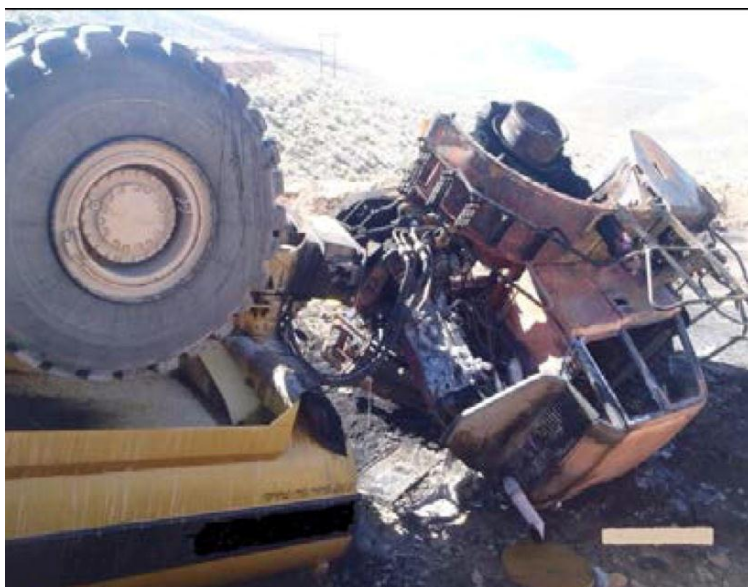
به سمت کامیون منحرف شده و به آن برخورد می کند. کارگری که در مجاورت لودر بوده بین لودر و کامیون گیر افتاده و منجر به مرگ وی می شود. همچنین راننده کامیون که شرایط را خطرناک ارزیابی می کند در حین خروج از کامیون، او نیز در بین لودر و کامیون گیر افتاده و متأسفانه جان خود را از دست می دهد.

علت اولیه : گیر افتادن راننده و کارگر بین لودر و کامیون

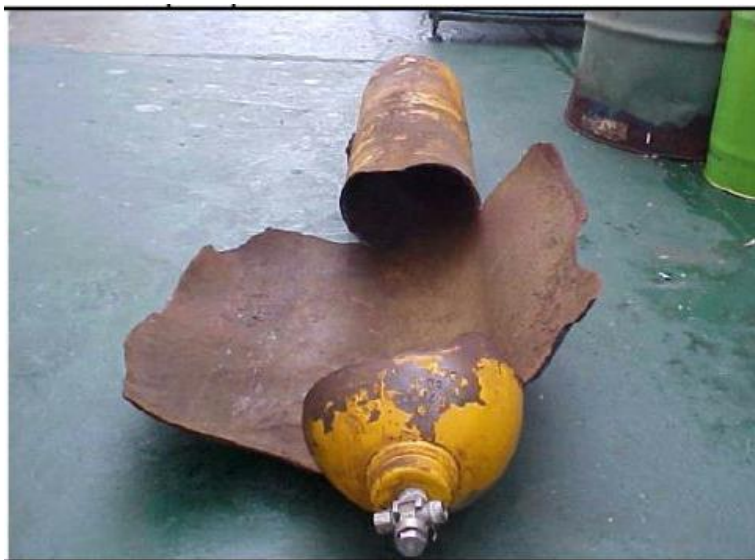
ایجاد آتش سوزی یک واحد میل سازی و یک کارگاه درو پنجره سازی می شود. پس از تماس با مرکز آتش نشانی و اعزام خودروهای آتش نشانی به محل و انجام عملیات اطفاء، حریق کنترل می شود. این حادثه تقریباً خسارت مالی معادل ۱/۵ میلیارد تومان در پی داشت.

علت اولیه: انفجار سیلندر اکسیژن
