## درس آموزشی از حوادث صنعت نفت

### انفجار و آتش سوزی در ایستگاه میترینگ گاز

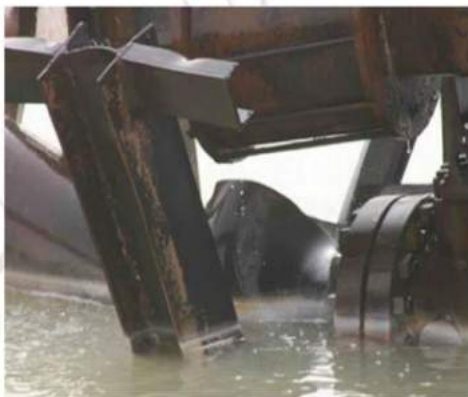
- ۱- نقص واشر عایق (Insulating Gasket Failure) فلنج بالادست شیر Shut Off خط 14"-NGL در محدوده میترینگ قدیم عامل شروع نشت اولیه بوده است.
- ۲- به علت فشار و جریان بالای خط NGL ورودی ( $P=30 \text{ barg}$ ,  $Q=420\text{m}^3/\text{hr}$ ) و ترکیبات موجود در NGL بویژه ترکیبات پروپان، بوتان و پنتان، ابر گاز قابل انفجار تشکیل شده و در جهت وزش باد به سمت محدوده شمال و شمال شرق توسعه می یابد.

- ۶- برگشت Flash Fire به منبع نشت (فلنج بالادست شیر Shut Off خط 14"-NGL) و ادامه حریق به صورت Jet Fire باعث پارگی خط 14"-NGL در پایین دست شیر Shut Off و در ادامه سایر خطوط و توسعه حریق می شود.

تصویری از فلنج مرتبط با واشر عایق در لحظاتی که هنوز حریق ناحیه میترینگ به طور کامل اطفاء نشده است. همانگونه که در تصویر مشخص است هیچ گونه آثاری از واشر فلزی بر روی پیچ و مهره ها وجود ندارد
