در حدود ساعت ۱۴:۳۰، حادثه انفجار و سپس آتش سوزی روی خط ۳۲ اینچ در محل Pig launcher در ناحیه Main deck سکوی اتفاق افتاد. به دنبال شروع آتش سوزی و زبانه کشیدن شعله های آتش به طرف بالا و وجود وسایل قابل اشتعال از جمله کانکس ها، آتش قسمت Top deck سکوی را فرا می گیرد. وجود Blast wall که حائلی بین این خط لوله منفجر شده با اتاق کنترل و سایر قسمتهای فرآیندی ایجاد کرده بود در کاهش خسارت و آتش سوزی نواحی فرآیندی و همین طور صدمات جانی بسیار حائز اهمیت بوده است.

خوردگی یکی از علل شروع کننده اصلی حوادث فرآیندی می باشد.

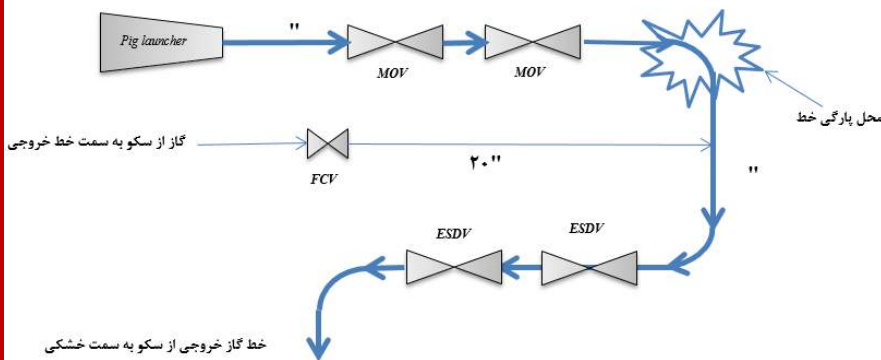
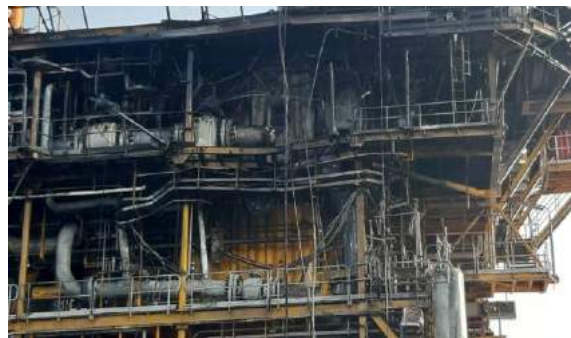
در زمان حادثه ۲ نفر از افراد در اتاق کنترل سکوی و مابقی در Top deck حضور داشتند. با شنیدن صدای انفجار و شروع آتش سوزی، کارکنان روی سکوی به طرف پل مشعل فرار کرده و با رسیدن کشتی از طریق Bridge support tripod jacket که در وسط پل مشعل واقع شده و با استفاده از Scramble net در حدود ساعت ۱۵:۳۰ از سکوی خارج می گردند.

حرکت کرده، ۳ کشتی به منظور مقابله با آتش سوزی در حدود ساعت ۱۶:۴۵ در اطراف این سکوی، مستقر شده و بعد از ده دقیقه عملیات اطفاء را آغاز می نمایند. حدود یک ساعت عملیات اطفاء حریق به طول انجامیده و در نهایت آتش در حدود ساعت ۱۸:۳۰ روز حادثه خاموش می گردد. به منظور جلوگیری از برگشت آتش، کشتی ها عملیات Cooling را تا حدود ساعت ۲۰:۳۰ ادامه داده و عملیات در این ساعت خاتمه می یابد.
