وزارت صنعت، معدن و تجارت

دفتر امور بهداشت، ایمنی، محیط زیست و انرژی

کتابچه درس آموزی از حوادث

جلد اول

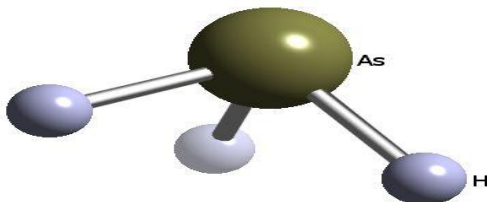
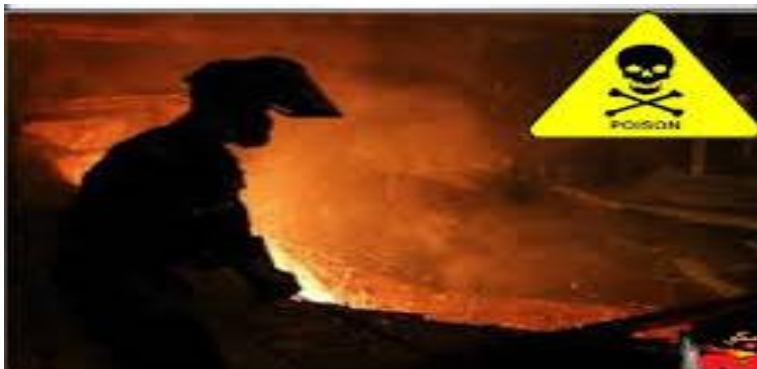
در واحدهای پالایش یکی از صنایع فلزی انتشار گاز آرسین در محیط کار به مدت دو روز کاری باعث مسمومیت تعداد زیادی از کارگران شد. در سلول‌های این پالایشگاه به منظور جلوگیری از احیاء آرسنیک و تولید گاز سمی آرسین، غلظت یون فلز مورد نظر بایستی توسط پایشگر آنلاین کنترل شود. به دلیل نقص سیستم پایشگر غلظت یون فلزی، این تجهیز از مدار خارج شده و کاهش غلظت یون فلزی به کمتر از حد مجاز منجر به احیاء آرسنیک، تولید گاز آرسین و در نتیجه مواجهه کارگران شده است. کارگران در معرض در روز اول پس از اتمام شیفت کاری و مراجعه به منزل دچار علائم مسمومیت شده و به بیمارستان مراجعه می‌نمایند و روز بعد نیز غیبت می‌کنند، پس از اطلاع از مشخص شدن علت مسمومیت و آگاهی کارشناسان HSE، صنعت مورد نظر با حساسیت بالا تقریباً همه کارکنان بخش پالایشگاه را مورد آزمایش غربالگری مسمومیت با آرسین قرار می‌دهد. پس از غربالگری مسمومیت در حدود ۱۰ درصد از کارکنان تایید و مراقبت‌های لازم در بیمارستان صورت می‌پذیرد و تعدادی نیز در اثر مسمومیت حاد دچار همولیز خونی می‌شوند.

arsine (hydrogen arsenide)

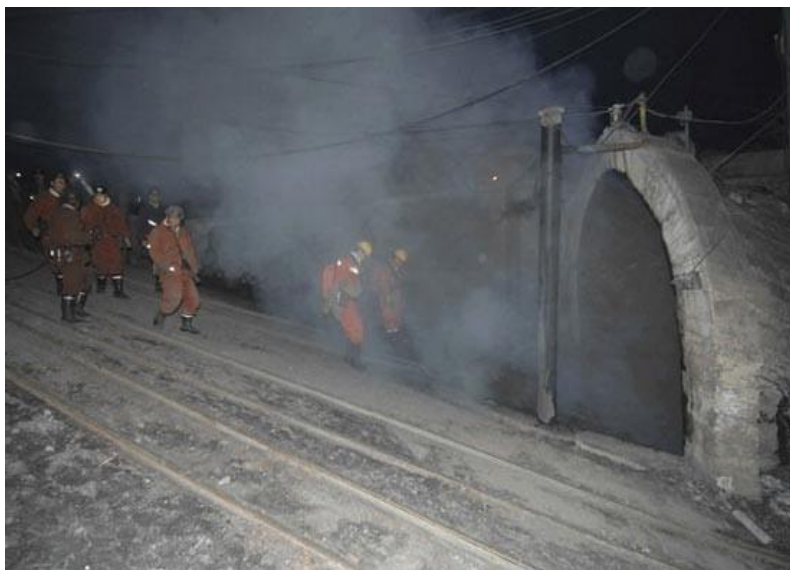
علت میانی حادثه: عدم پایش گازهای موجود در هوای معدن قبل از شروع هر شیفت کار

علت ریشه‌ای حادثه: تهویه نامناسب کارگاه و عدم وجود راه خروجی هوا جهت خروج گازهای منتشر شده از لایه‌های زغال(در جبهه کار) در بخش استخراج معدن (کارگاه مذکور به عنوان یک کارگاه کور محسوب می‌شده و فاقد هر گونه سیستم تهویه مناسب بوده است) (مغایرت با مواد ۳۸۲،۳۸۳،۳۹۱ مقررات عمومی آیین نامه ایمنی در معادن وزارت کار، تعاون و رفاه اجتماعی)

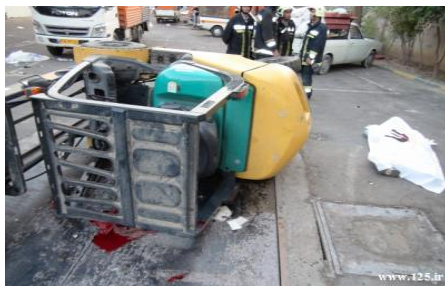
علت اولیه: برخورد پالت شکسته و کیسه مواد بر روی سر و گردن راننده لیفتراک

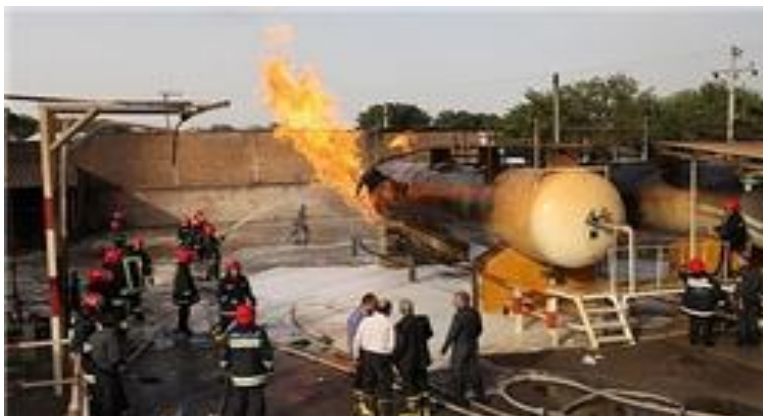
- عدم تهویه و جایابی مناسب کارگاه
- افزایش غلظت گاز به بیش از حد پایین انفجار و وجود جرقه یا منبع حرارتی لازم بطور همزمان
- عدم جانمایی مناسب کپسول گاز LPG و منبع حرارت
- عدم آگاهی متصدی کارگاه از خطرات موجود
- **علت ریشه‌ای حادثه:** عدم بازرسی روزانه به منظور اطمینان از عدم نشتی و سالم بودن رگلاتور کپسول LPG

- بعد از هر بار استفاده از بسته شدن کامل شیر گاز اطمینان حاصل کنید.
- نشت گاز از رگلاتور را تست کنید.
- از شیلنگ‌های استفاده گردد که دارای نشان استاندارد می‌باشند.
- برای تست نشتی از محلول آب و صابون استفاده کنید.

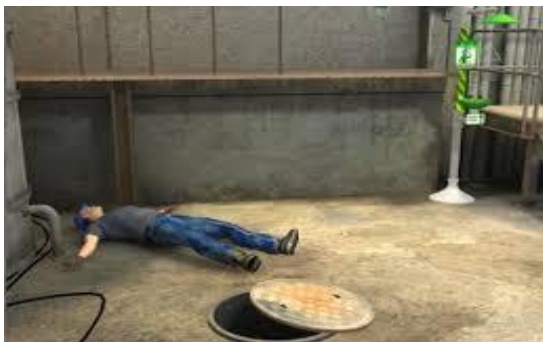
در یک واحد صنعتی دو نفر از کارگران برای باز کردن انسداد موجود در منهول فاضلاب خارج از کارخانه، اعزام می‌شوند. به دلیل استنشاق تراکم بالای گاز هیدروژن سولفید در داخل منهول و همچنین عدم وجود راه خروجی هوا هر دو کارگر جان خود را از دست می‌دهند.

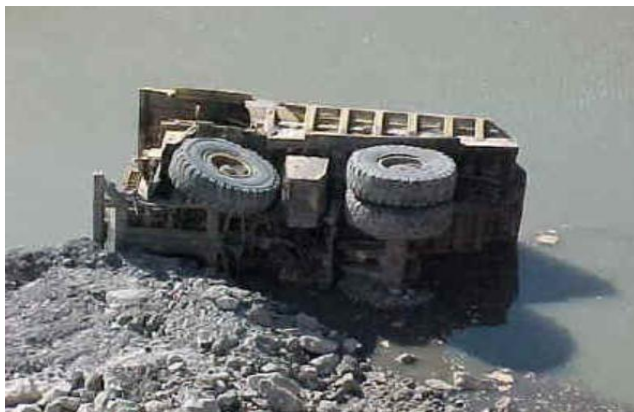
از دیگر شرایطی که احتمال واژگونی را افزایش می‌دهد، تغییر مرکز ثقل دامپ تراک است که یکی از دلایل آن می‌تواند وجود ناهمواری‌های زمین باشد. با توجه به وزن بالای مواد معدنی موجود در دامپ تراک در صورت عدم توازن وزنی مواد (تساوی وزن در همه قسمت‌ها) این ریسک فاکتور هم می‌تواند به واژگونی آن کمک کند. بنابراین عوامل زیادی می‌تواند واژگونی دامپ تراک‌ها در معادن به دنبال داشته باشد و منجر به مرگ کارکنان گردد.
