ارایه روشی کاربردی برای ارزیابی پارامترهای طراحی هودهای سیستم تهویه مکنده موضعی در یک واحد آهن‌سازی

کلمات کلیدی: تهویه موضعی، هود، ارزیابی، غبار، واحد آهن‌سازی

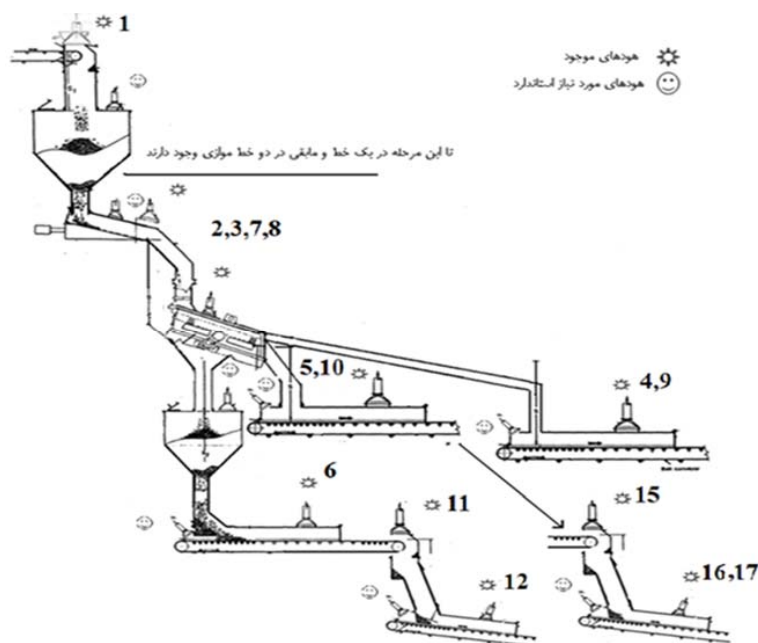
شکل ۲. فرایند غربال و انتقال مواد در واحد، منابع اصلی آلودگی، هودهای موجود و هودهای مورد نیاز (۴)

رعایت عوامل ساخت هود استاندارد: بر اساس استاندارد، متناسب با هر فرآیندی، در طراحی و اجرای هر هود سیستم تهویه مکنده موضعی باید پارامترهایی رعایت شده باشد. همان طور که در روش بیان گردید، این پارامترها به صورت چکلیست درآمده و برای تک تک هودها، چکلیست مذکور براساس اطلاعات موجود تکمیل گردید که نتایج آن در جدول (۴) آورده شده است. مقایسه تعداد هود در منابع مختلف تولید آلودگی موجود با استاندارد: شکل (۲) محل

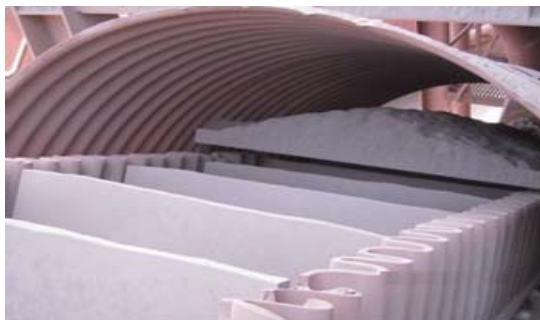
شکل ۳. محل ریزش مواد از نوار ۲۱ بر روی نوار ۲۲

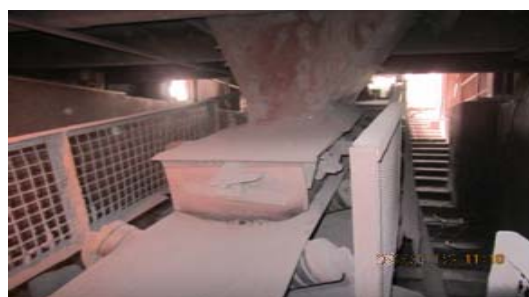
در انتهای نوار نقاله‌ها برای جلوگیری از فرار آلاینده باید پارچه یا ورق پلاستیکی نصب شده باشد. این پارچه یا نوار باید با سطح مواد روی نوار حداکثر ۵ فاصله داشته باشد. نتایج نشان می‌دهد از مجموع ۱۵ هود، بر اساس استانداردهای بررسی شده، ۹ هود به پرده لاسیتکی گردوغبار نیاز نداشتند. هودهای ۱۰، ۱۲، ۱۵، ۱۶، ۱۷ به پرده گردوغبار نیاز دارند (جدول ۷). از آن جایی که هود شماره ۴ بعد از محل ریزش ذرات درشت از سرند روی نوار بوده و بر روی نوار نقاله ۲۳ طراحی شده است، برای آن پرده گردوغبار به صورت صحیح طراحی گردیده

شکل ۴. طراحی و اجرای نامناسب پرده گردوغبار
