## باند والها و سطوح شیب دار آنها

ژوئن ۲۰۱۰

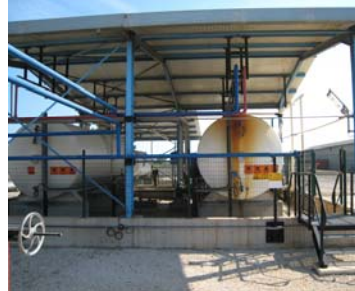
باند والهای محصور کننده جهت جلوگیری از نشت در مخازن ذخیره مواد شیمیایی

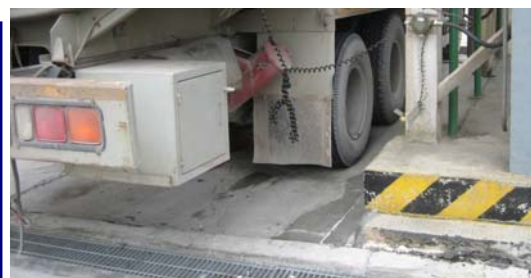
سطوح شیب دار هر نشتی را در هنگام بارگیری و تخلیه مواد مستقیماً به کانالهای پساب مواد شیمیایی ارسال میکند.

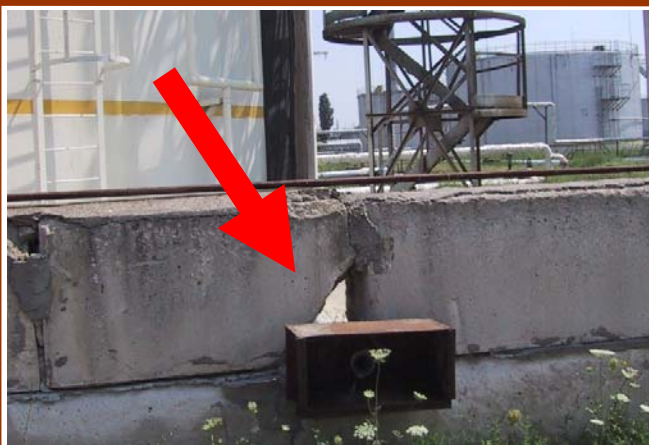
فلش، سوراخ ایجاد شده در از باند وال را نشان می دهد. خرابیهای بیشتری در بخش تحتانی و فوقانی باند وال دیده می شود. تخریب و ترک خوردگی دیواره باند وال، عبور خط لوله از دیواره باند وال و سایر عوامل دیگر که مانع از حفظ و نگهداری مواد نشت یافته در محوطه باند وال شده و باعث جاری شدن مواد به خارج می گردد مثالهای دیگری از نقیصه می باشند.

- در صورت انجام هر گونه عملیاتی که منجر به تخریب باند وال می شود، اطمینان حاصل کنید که پیش از اتمام کار بخش تخریب شده بازسازی و تعمیر شده باشد.

**باند والها و سطوح شیب دار جمع آوری مواد نشت یافته را بازرسی و در شرایط مناسب نگهداری کنید!**
