## تغییرات موقتی را مدیریت کنید!

اکتبر ۲۰۱۲

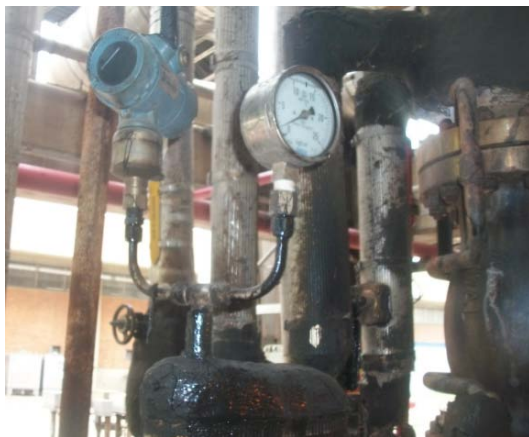
یک از فیلترهای مسیر ساکشن پمپ مکرراً مسدود می شد. به همین دلیل لازم بود که فشار در سایت و اتاق کنترل بصورت مداوم پایش و تحت نظارت باشد. به منظور کاهش زمان نصب حسگر فشار، تصمیم بر آن شد که از روی انشعاب موجود که فشار سنچ نصب می باشد انشعاب دیگری گرفته شود و سپس حسگر بر روی انشعاب جدید نصب گردد. به دلیل فوریت کار و ماهیت موقتی بودن آن، جهت این اتصال از لوله های فلزی باریک و غیر استاندارد استفاده شد. بنابراین کدها و استانداردهای مهندسی مد نظر قرار نگرفت و مطالعات مدیریت تغییر نیز انجام نشد. تقریباً پس از سه سال این لوله سوراخ شد و مواد قابل اشتعال با درجه حرارتی معادل ۳۶۰ درجه سانتی گراد در محیط نشست کرد. با رسیدن این مواد به منبع احتراق، آتش سوزی شروع شد و واحد از بین رفت.

- ← در انجام تغییرات موقتی از استانداردها و طراحی های مهندسی تبعیت نشده است.
- ← لوله های استفاده شده تحت تاثیر ارتعاشات پمپ قرار داشته است.
- ← فشار سنچ نصب شده در انتهای لوله بصورت یک پاندول حرکت داشته است. لوله های فلزی باریک مقاومت مکانیکی کافی را در برابر ارتعاشات ندارند.
- ← بعد از رفع گرفتگی از فیلتر ساکشن پمپ دیگر نیازی به نصب فشار سنچ نبوده است ولی این تجهیزات موقتی جمع آوری نشده است.
- ← فشار سنچ به عنوان تجهیزات موقتی تلقی شده و مراقبت ها، بازرسی ها و تعمیرات لازم در مورد آن انجام نمی شده به خصوص هنگامی که دیگر به آن نیازی نبوده است. شاید به همین دلیل فراموش شده است!

- ← برای تمامی تغییرات در خطوط لوله، تجهیزات و دستورالعمل ها روش اجرایی مدیریت تغییر واحد را اعمال نمایید.
- ← به خاطر داشته باشید که تغییرات موقت نیز همانند تغییرات دائمی نیازمند بررسی و تجزیه و تحلیل هستند.
- ← تغییرات مورد نیاز در خطوط لوله و تجهیزات را هرگز بدون مشاوره با افراد متخصص و رعایت استانداردهای مهندسی انجام ندهید.
- ← از توصیه های شرکت های سازنده تجهیزات پیروی کنید.
- ← تغییرات موقتی می بایست تاریخ اتمام یا انقضا داشته باشند و قبل از سررسید تاریخ برچیده شوند. هنگام جمع آوری تغییرات موقتی نیز باید مطالعات مدیریت تغییر انجام شود. اجازه ندهید تغییرات موقتی بدون بررسی های لازم بصورت دائم در نظر گرفته شوند!
- ← اگر تجهیزاتی در واحد خود می بینید که دیگر استفاده نمی شوند و نیازی به آنها نیست نسبت به جمع آوری آنها اقدام کنید.

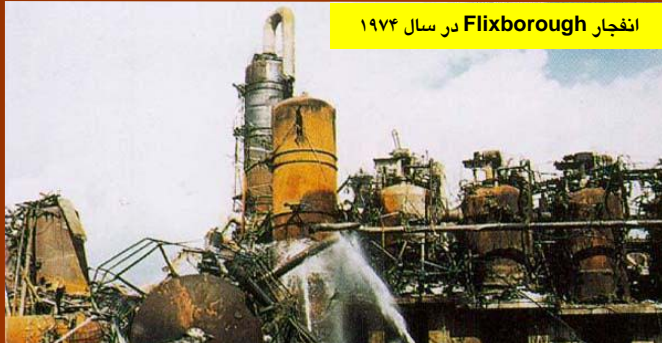
انفجار Flixborough در سال ۱۹۷۴

این حادثه تشابهاتی با حادثه انفجار Flixborough دارد که در جون سال ۱۹۷۴ در انگلستان رخ داد (نشریه Beacon در جون سال ۲۰۰۴). این حادثه ۲۸ نفر کشته و ۳۶ نفر مجروح داشته و تاثیرات زیادی در سیستم مدیریت واحدهای فرآیندی و وضع آئین نامه های و قوانین بین المللی داشته است. خط لوله منفجر شده در حادثه Flixborough به مراتب بزرگتر از خط لوله در این حادثه بوده ولی برخی از تشابهات این دو حادثه عبارتند از:

- برای تغییرات موقتی خط لوله مطالعات مدیریت تغییر اعمال نشده است.
- در اجرای اصلاحات از استانداردها و طراحی های مهندسی تبعیت نشده است.
- تنش های ایجاد شده روی خط لوله موقتی باعث نقص در خط لوله شده است.
