درس آموزی از حوادث صنعت نفت

انفجار هیتر ایستگاه تقلیل فشار گاز

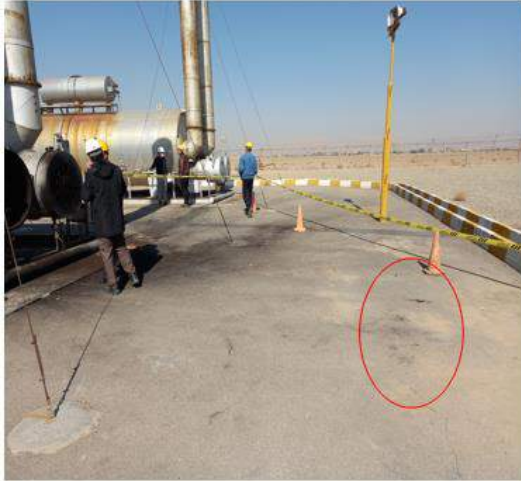
محل افتادن متوفی در اثر انفجار و برخورد در هیتر

دو نفر از کارکنان پیمانکار تعمیرات اداره گاز جهت بازدید روزانه به محل ایستگاه CGS مراجعه می‌نمایند. در حین بازدید از ایستگاه مشاهده می‌کنند که یکی از دو مشعل هیتر شماره ۱ ایستگاه خاموش شده است. لذا متوفی جلو در مشعل هیتر شماره ۱ قرار گرفته و به همکار خود اعلام می‌کند که دکمه برقی شمعک هیتر را فشار دهد. متعاقب آن به علت تجمع گاز در محفظه هیتر، انفجار رخ داده و در هیتر بر اثر انفجار پرتاب و با متوفی (صورت و سینه) برخورد می‌نماید. پس از وقوع حادثه، بلافاصله با اورژانس تماس گرفته شده و مصدوم را به بیمارستان منتقل می‌نمایند. به دلیل شدت صدمات وارده، کارمند آسیب دیده در بیمارستان فوت می‌نماید. علت حادثه در سرویس نبودن سیستم کنترل قطع جریان گاز مشعل هیتر و انجام کار (روشن نمودن مشعل هیتر) بدون رعایت پیش بینی های لازم گزارش شده است.

- حصول اطمینان از عملکرد به موقع سیستم‌های کنترلی و ابزار دقیق هیترها و برنامه‌ریزی جهت تعمیرات پیشگیرانه آنها
- بازنگری و اصلاح دستورالعمل "راه‌اندازی و از سرویس خارج نمودن هیترهای گاز"
- برنامه‌ریزی و اجرای بازدیدهای دوره‌ای بازرسی فنی و تعمیرات اساسی ایستگاه‌ها
- رعایت دقیق الزامات مجموعه مقررات صدور پروانه‌های انجام کار

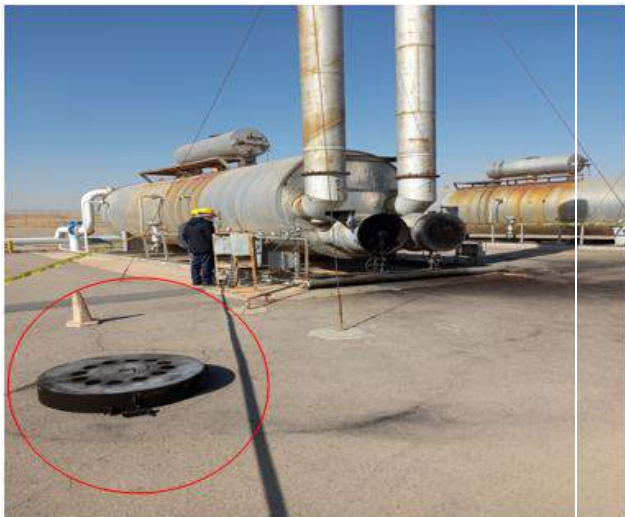
محل افتادن در هیتر در اثر انفجار

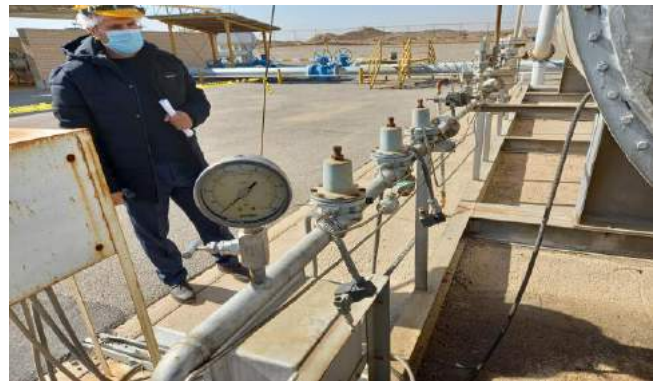
سیستم کنترل هیتر شماره ۱ (حادثه دیده)
